Consorzio Industriale Provinciale Nord Est Sardegna **GALLURA**  
ENTE PUBBLICO (ART. 3, L.R. N° 10 DEL 25.07.2008)  
Isr. Reg. Imp. di Sassari n° 113021-C.F. 82004630909-P.iva 00322750902

**Interventi di chiusura e post chiusura  
Discarica Consortile di Spiritu Santu**

ATO D2 DELLA REGIONE SARDEGNA  
ex art. 13 del D.Lgs. 36/03

**CONSUNTIVO ANNO 2015**

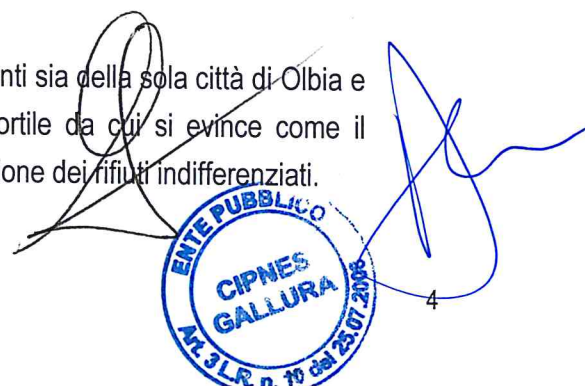
CONFERIMENTI COMUNE DI OLBIA - ANNO 2015

Di seguito vengono evidenziate le tabelle 3 e 4 relative ai conferimenti sia della sola città di Olbia e sia di tutti gli altri comuni incidenti l'impianto di trattamento consortile da cui si evince come il comune di Olbia abbia avuto un notevole peso sulla drastica diminuzione dei rifiuti indifferenziati.

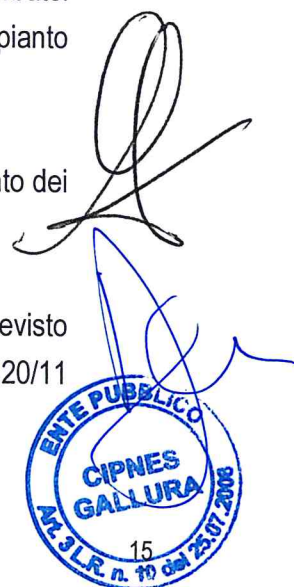
Il monitoraggio del percolato prodotto è effettuato utilizzando il sistema di drenaggio previsto nell'autorizzazione integrata ambientale di cui alla determina della Provincia Olbia-Tempio n. 420/11 e smi.

Inoltre per la determinazione del livello del carico idraulico all'interno della discarica sono stati utilizzati anche i pozzi realizzati per l'estrazione del biogas.
